## バルブシャフトの折損の対応

(緊急復旧工事手法の事例)

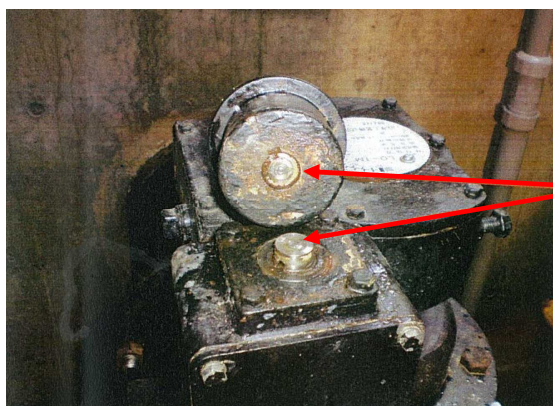
#### ■インプットシャフト折損状況

- ・ 電動開閉機にて弁操作をおこなうが、弁が作動しないという不具合が発生
- ・ 電動開閉機とバルブ減速機をつなぐインプットシャフトが折損

インプットシャフト  
折損状況

- ・ 弁、減速機、開閉機軸、電動操作器の各部について、過大なトルク、異常の有無について目視確認したところ、異常はなかった。
- ・ インプットシャフトは、外部から過大な応力がかかった場合、減速機等の主要機器が損傷することを防止するため、インプットシャフトが先に破断するようになっている。
- ・ 今回の破断はその部分で起こっており、重要部位を保護する機能が正常に働いたものである。

- ・ 折損したインプットシャフトを溶接し接続して仮復旧を実施
- ・ 軸ズレを吸収するために、水道キャップと調整筒継手との固定ボルトを緩めて対応する。

- ・ 開閉機軸をユニバーサルジョイント付きに変更し、芯ずれによる曲げ応力を逃す方法を採用

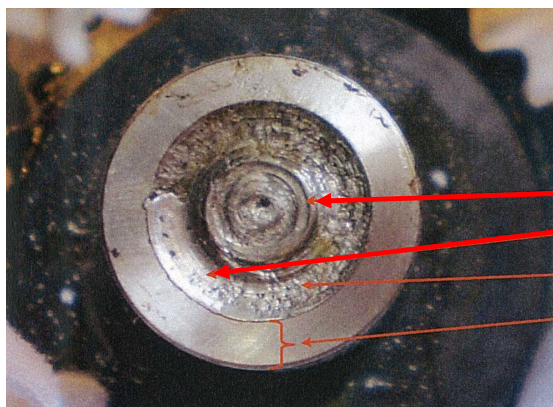
#### ■インプットシャフト破断面

同心円模様

光沢のある破断面

上記は、繰り返し応力により外周に発生した亀裂が徐々に進行した事を示している。

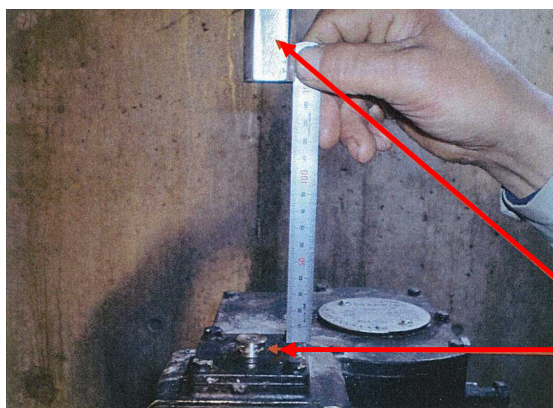
#### ■インプットシャフト芯ずれ

- ・ 開閉機軸と減速機のインプットシャフトにおいて、最大 8mm の芯ずれを確認

開閉機軸とインプットシャフトの  
軸芯のズレ

最大 8mm のズレ
