## 空気弁立ち上がり管の漏水の対応

(緊急復旧工事手法の事例)

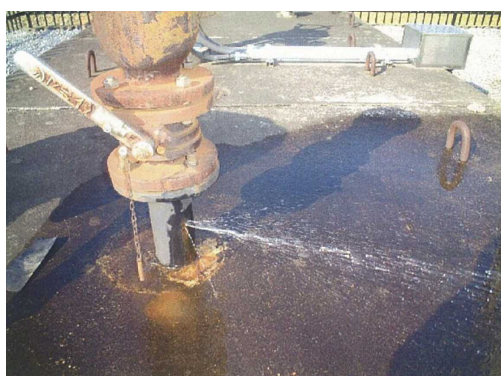
- ・分水工空気弁立ち上がり管、補修弁より下約 10cm の部分に 5mm 程度の腐食による穴から漏水

- ・経年劣化による腐食、または以前から何らかの傷があったと思われる。

■ 空気弁立ち上がり管漏水 (遠景)

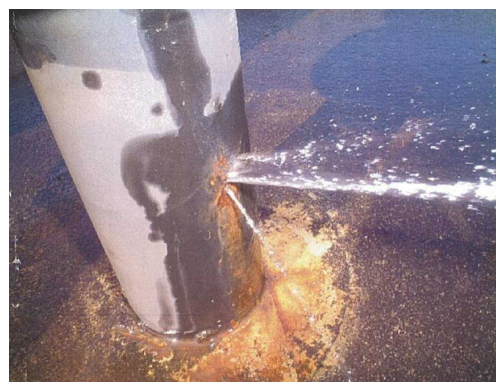
■ 空気弁立ち上がり管漏水 (近景)

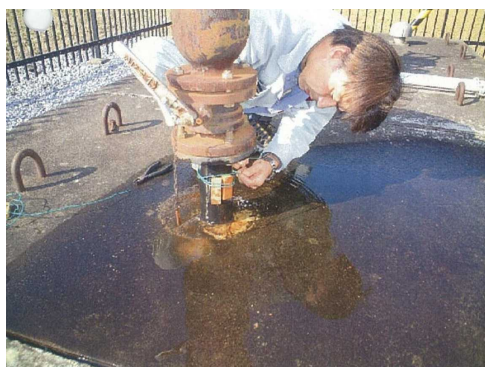
■ 応急対策作業中

- ・漏水部にゴムラバーをあて針金で締め付け応急処置を実施

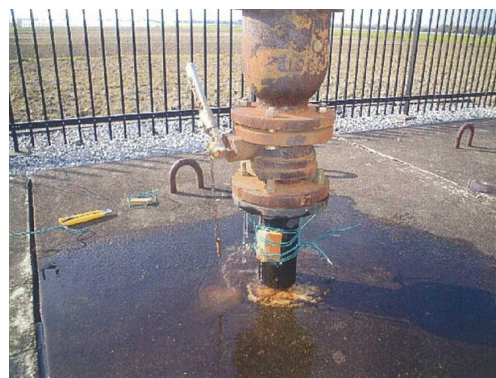
■ 応急対策完了

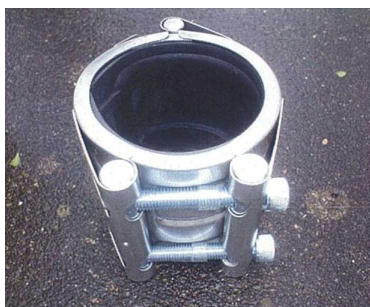
■ 漏水補修用部品

- ・清水鐵工に補修用部品を注文

株式会社アトムズ  
アトムズカップリング  
80A 11,550 円 (税込み)

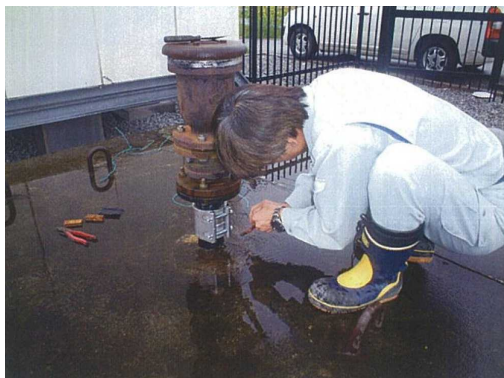
■アトムズカップリング取付け状況

- ・ 今後は中干し期か通水終了後に、様子を見て立ち上がり管取替え工事を検討

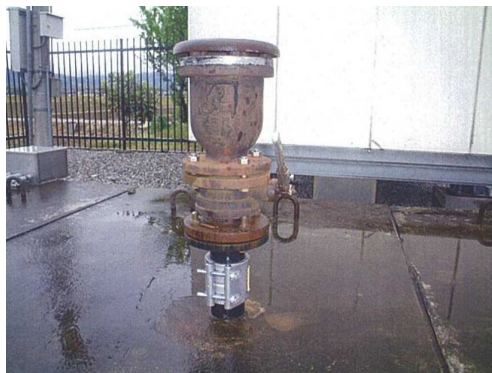
■アトムズカップリング取付け完了
