送水管漏水事故にかかるとの対応 2

(緊急復旧工事手法の事例)

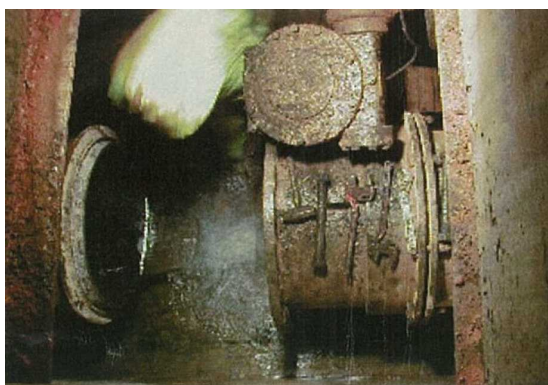
- ・ FRPM ϕ 700 の送水管から漏水が発生

- ・ 揚水機場から 300 m の地点で直角曲がりの箇所があり、長年のポンプ起動、停止の繰り返しにより、ジョイント部分に隙間が発生し、漏水したと思われる。

■ 仕切弁を外したところから進入

- ・ 非かんがい期に本管仕切弁を取り外し管内に入り、ジョイント部分に FRP シートの貼り付けを実施

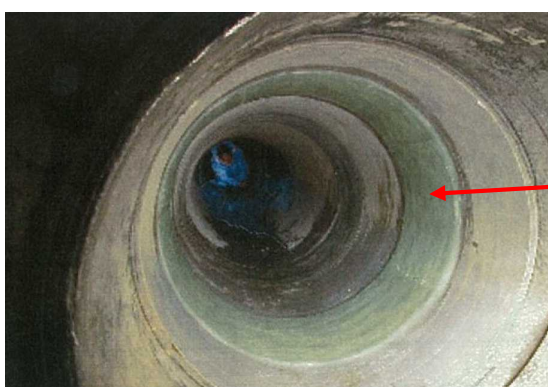
■ 復旧完了

緑の部分が FRP シート
