分土工圧力計点検にて判明した不具合

(日常点検における施設の異常の把握)

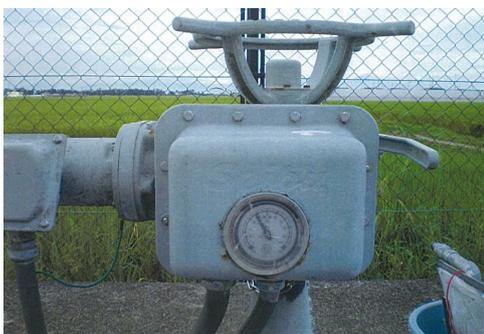
■バルブコントロールカバー状況確認

- ・一部の分土工において圧力計導水管に詰まりがあり、通水不良が発生していたが、圧力は検知しており圧力制御ができていることを確認できた。
- ・圧力計電流値のブレか大きいもの、またバルブコントローラカバーに結露やひびおよび損傷が見受けられた。

- ・当該送水期間内での復旧が完了できるよう検討。
