ポンプ点検によりギヤカップリングの異常が判明

(日常点検における施設の異常の把握)

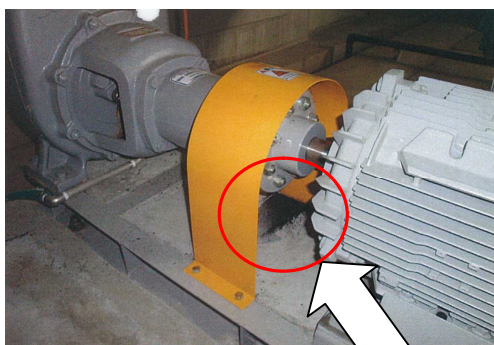
■ギヤカップリング下に粉塵堆積 (電動機側から撮影)

ゴムが摩耗して、黒く
堆積している

- ・ギヤのカップリングゴムが摩耗したと推測
- ・ポンプと電動機の軸芯ずれが起こっている恐れがあるため、施工業者へ点検調査を依頼

- ・調査の結果、ポンプと電動機の軸芯ずれにより、ギヤカップリングゴムが摩耗したものと確認

- ・2号給水ポンプの芯出しを行った後、ギヤカップリングゴムの交換を実施

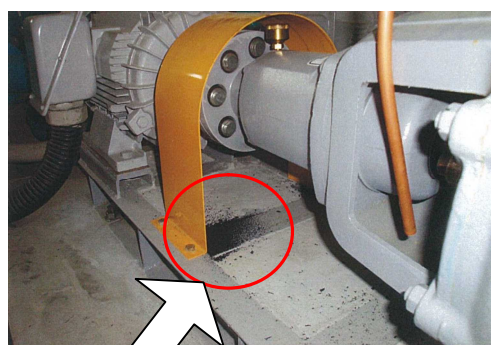
■ギヤカップリング下に粉塵堆積 (ポンプ側から撮影)

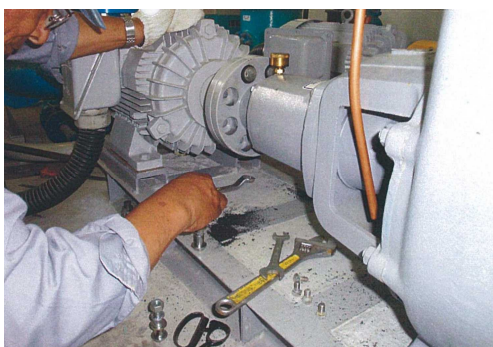
■ギヤカップリング取り外し

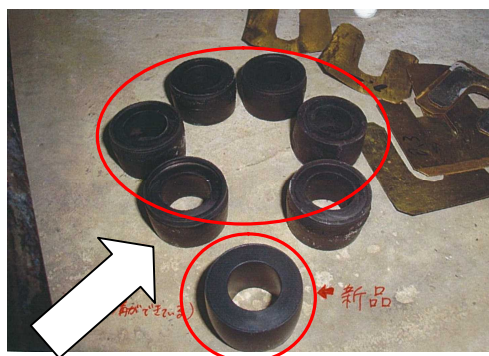
■ゴムの状況

旧品は、摩耗により溝
ができています

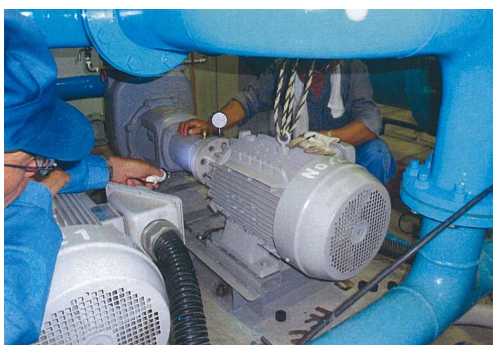
■電動機芯出し作業

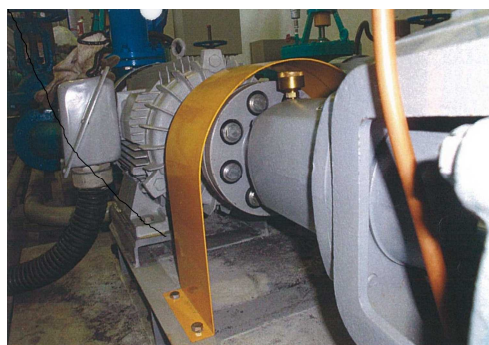
■復旧作業完了
