## 揚水機場始業前における受電設備点検

(日常点検における施設の異常の把握)

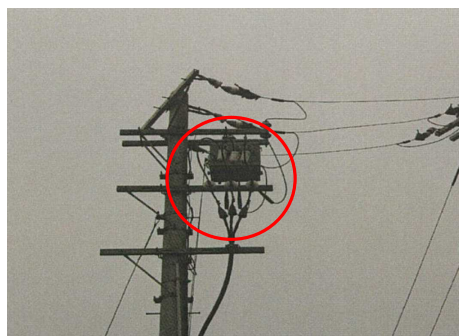
■PAS (柱上受電断路器) 遠景

- ・かんがい期前に揚水機場高圧受電設備の点検を実施
- ・点検内容および結果は下記のとおり
  - ①第1日目
    - 9時30分 関西電力受電操作を実施
    - 13時30分 揚水機場の高圧受電設備受電操作を実施
      - PAS (柱上受電断路器) 入操作
      - GR 試験 (地絡試験) 数回実施したが PAS 動作せず
      - PAS が不良のため調査が必要と判断
  - ②第2日目
    - 電気管理事務所に調査を依頼し、SOG (継電器) 試験を実施したが、PAS 不良
    - 応急処置を指示し、GR をとりあえず復旧
    - 高圧引込みケーブルの配管が地盤沈下により破損していることが判明
    - 地下配管内に雨水が溜まっている可能性が高いと推測

- ・応急処置をしてとりあえず、受電できる状態となったが、PAS (柱上受電断路器) と SOG (継電器) の早期取替が必要となった。
- ・PAS 取替え工事は、揚水機場運転計画、PAS 納入時期等を考慮して、隔日送水が始まった際の、運転休日日に行うのが良いと判断した。
- ・高圧引込ケーブル配管の破損については、ケーブル自体も16年が経過しているため取替えの必要性があり、同時に施工することも考える。

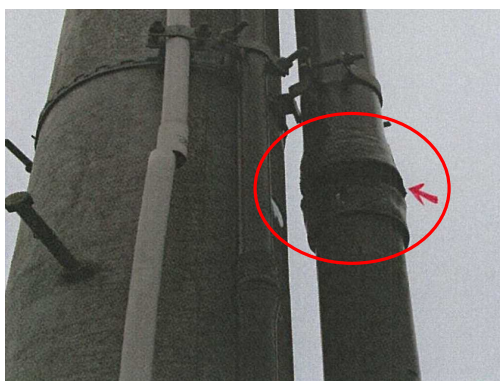
■高压引込用電気配管破損部
