## 排水機ポンプ負荷の増大により点検調査を実施

(リスクが回避できない限界となる前の施設の保全更新の事例)

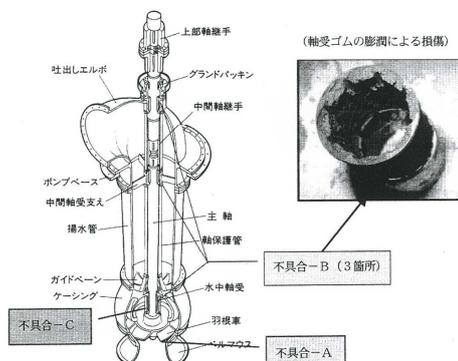
### ■ポンプ不具合の想定箇所図面

- ・考えられる原因として下記のとおり
  - A：ポンプの羽根隙間に異物（ビニル紐・木片等）の噛み込み
  - B：ポンプ主軸部のゴム受けでの、膨潤（経年劣化）による
  - C：ポンプ水中部の「メカニカルシール」辺りにビニル紐等の巻き込み

- ・業者より不具合の特定や除去するには、ポンプの分解整備が必要と提案
- ・しかし、費用が高額でもあることから、まずポンプインペラーの状況確認や水中作業による異物除去を実施した。

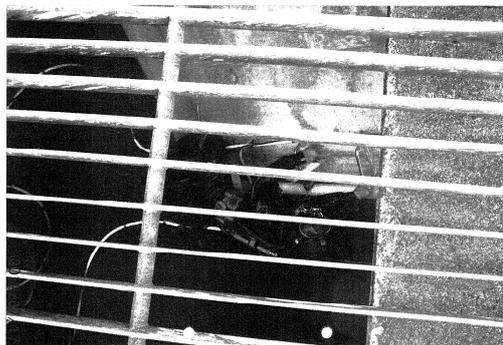
■異物除去作業状況

- ・羽根車他にナイロン袋（肥料袋）等の噛み込みを確認
- ・手作業により除去できる範囲を取り除いた結果、手回しによる回転が可能
- ・初期状況の軽さは回復していないが、主エンジンへの過負荷状態は回避
- ・メーカーは残存物があることから、再度の異物の噛み込みが予想されるため、早期に分解による除去を提案

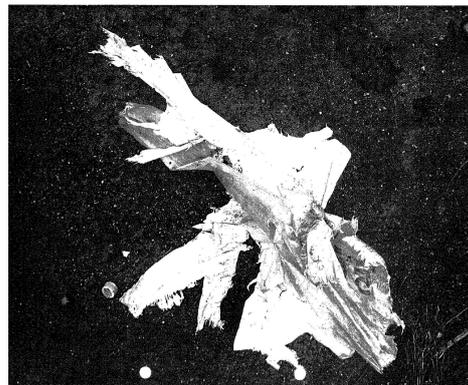
■異物（ナイロン製肥料袋等）
