## 排水機場フラップ弁の誤動作により点検調査を実施

(リスクが回避できない限界となる前の施設の保全更新の事例)

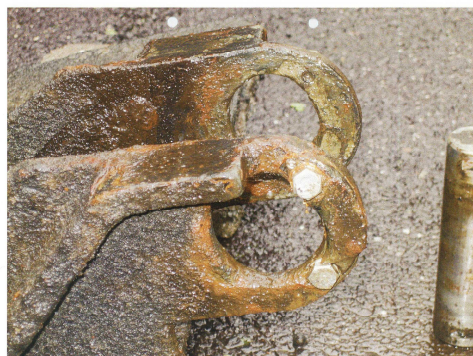
## ■フラップ弁ヒンジ腐食状況

- ①承水溝吐口部のフラップ弁に異物が挟まり、完全に閉じられない状況
- ②フラップ弁のヒンジが腐食により外れている状況

- ・フラップ弁下部弁体のヒンジが腐食により破損
- ・下部弁体の取替えを実施
- 工事費用 1,496,250 円

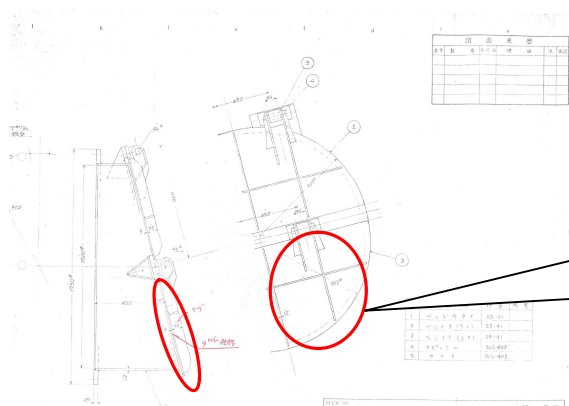
## ■フラップ弁図面（現況）

フラップ弁仕様  
弁体を上下部の二つに分け  
ヒンジでつなげている。  
サイズφ1500mm

フラップ弁の  
下部弁体のみ  
を交換

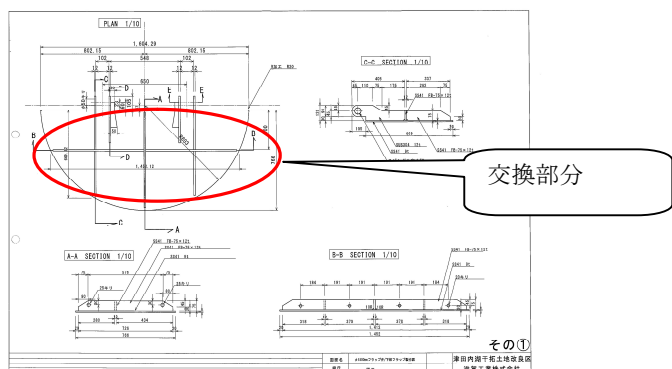
## フラップ弁図面（新設）

交換部分
