予備発電装置の油漏れを応急補修により対応

(リスクが回避できない限界となる前の施設の保全更新の事例)

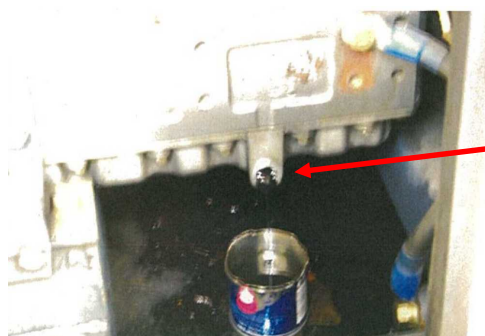
■既設ドレンの状況

- ・調査内容
 - ①予備発電機目視点検・・・・・・・・・・オイル漏れを確認
 - ②予備発電機オイル量確認・・・・・・・・・・オイル量不足を確認
- ・故障発生理由
オイル量が不足しているため油圧低下故障が発生している。
- ・油漏れ箇所の特
定
オイル排出配管より漏油を確認
排出口配管のネジ山がつぶれており取替え不可

既設ドレンから
オイル漏れ

- ・オイル排出ドレンに
応急処置を実施
- ・後日配管を修理し、
オイル補充して運
転を行うが、すぐ
に故障停止の状
況

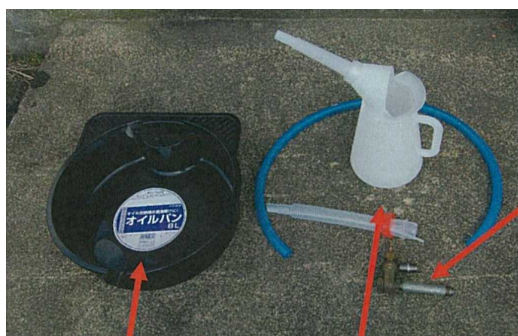
■エンジンオイル取替用品

- ・エンジンオイル取替用ドレンバルブの破損のため、エンジンオイルがなくなり故障が発生している。
- ・新しい配管材を準備するが、ドレンの取付穴が特殊なため完全に補修することができない。
- ・後日専用のドレン取付プラグを購入するかして、再修理を実施する。
- ・当面応急的にドレンを取付け、塞ぐようにした。
- ・エンジンオイルを８リットル補充して運転可能となるようにした。
- ・オイル漏れはないが、エンジンの振動により緩む可能性がある。
- ・ドレンが完全に修理できるまでは、定期的にオイルの漏れがないか確認することとする。

既設取付ドレン
(取付できなかった資材)
ネジが合わないため

劣化エンジンオ
イル受皿

エンジンオイル
補給用品

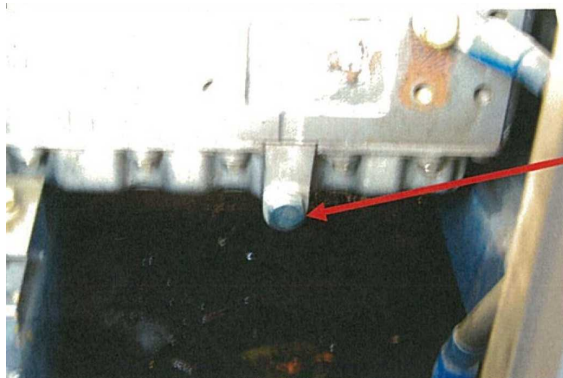
■ドレン取付 (応急処置)

上記のドレンが使用できな
かったので、応急的に処置
を行った。

- ・ 試運転を実施し、油圧低下故障、ドレンプラグ緩み等の異常なしを確認
- ・ 上記の状況を勘案し、正規品のドレンプラグの購入は見送ることとした。
- ・ 翌年度に再度プラグの加工を施し、より完全な補修とする。
