## 分土工圧力計表示の異常の対応

(緊急復旧工事手法の事例)

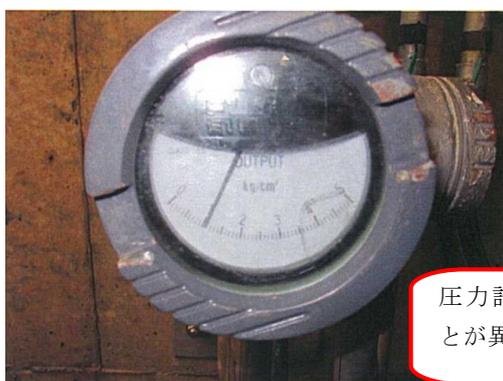
#### ■ピット内圧力計表示(1.0mkg/cm<sup>2</sup>)

- ・ 地元より水が来ていないと連絡があり確認を行う。
- ・ 中央操作室では、圧力制御を表示。
- ・ 現場分土工にて、ピット内圧力計電流値のゼロ位置を確認すると、指示計および電流値も高いまま誤差が生じていた。
- ・ また中央からの監視中に圧力値のふらつきを確認
- ・ 業者に点検を依頼

圧力計と操作盤の表示  
とが異なっている。

- ・ 圧力値のふらつきについては、局舎現場操作盤のアイソレータの損傷と推測し、予備品と交換した。
- ・ 圧力計については、圧力計発信器内部の故障が見られたため、業者予備品に交換し、圧力計および指示計が正常値であることを確認

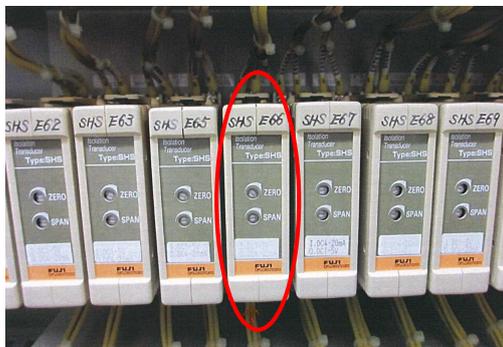
#### ■アイソレータの交換

- ・ 交換したアイソレータは両面が焼損しており、雷によるサージが入ったと思われる。
