送水路の漏水補修の対応

(緊急復旧工事手法の事例)

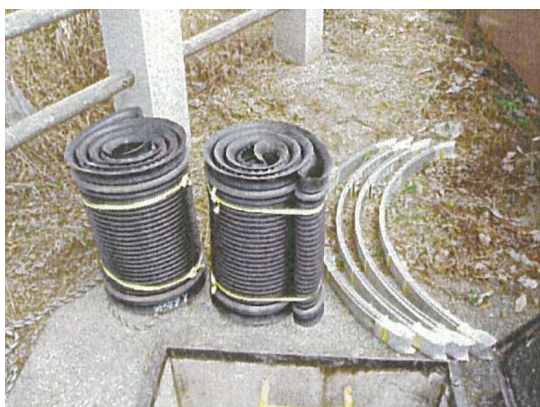
■内面バンド材料

- ・ 内面バンドにてジョイント部を補修

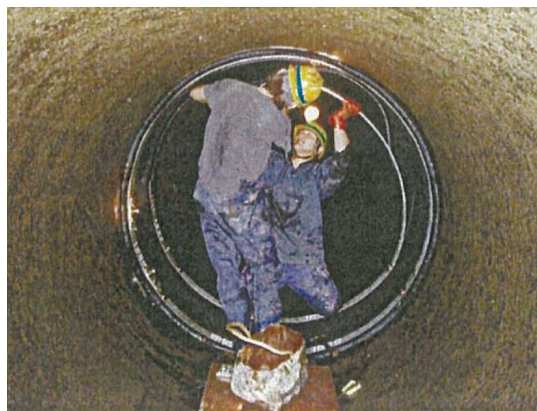
■内面バンド取付け作業中

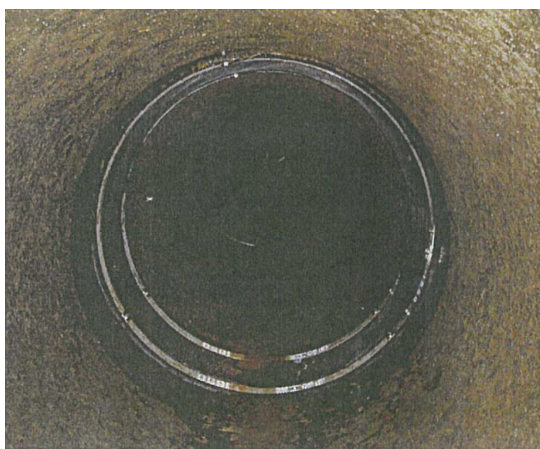
■内面バンド取付け完了 (遠景)

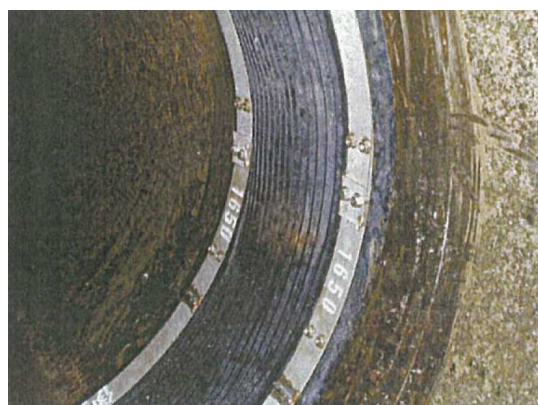
■内面バンド取付け完了 (近景)
