落雷によりポンプの起動不可の対応

(緊急復旧工事手法の事例)

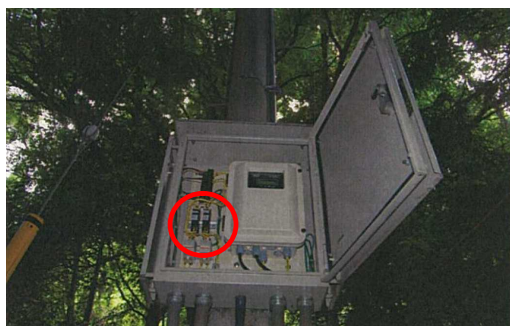
■ 避雷器（遠景）

- ①無送水の重故障の検出は超音波流量計にて行っているため、シーケンス調査を実施
→各機器電源がない状態を確認
- ②超音波流量計に電源がきているか調査を実施
→超音波流量計に電源なし。しかし関電側の電源（200V、100V）はあり
- ③超音波流量計電源引込み側調査を実施
→避雷器（LA）200V用、100V用とも破損を確認

- ・避雷器が雷により機能を果たし破損したものと判断

- ・至急に避雷器を手配し、取付けを実施
- ・無送水重故障復帰
- ・受変電設備点検後、1号、2号ポンプ運転開始 → 良好

- ・今回は避雷器の手配ができたが、元々特注品であるため、予備品として備えておく必要
