## 受電用真空遮断器動作不良の対応

(緊急復旧工事手法の事例)

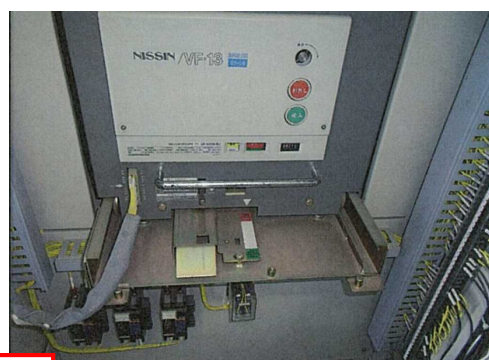
■ 受電用遮断器

- ・強制的でないでスイッチの入切が不可能な状況
- ・地絡故障発生時や、過電流故障発生時に遮断器が切れない状況
- ・関西電力株式会社への波及事故につながる可能性があるため、早急な修理が必要

遮断器格納場所

- ・直営にて修理ができないので、外注することとなるが、工場持ち帰りの修理が多く、その場合修理費が高額となる。
- ・今後、故障箇所を確定するための再調査を行い、現地修理が可能かの確認を行っていく。
