## 落雷により緊急停止したことによる管路の破損

(緊急復旧工事手法の事例)

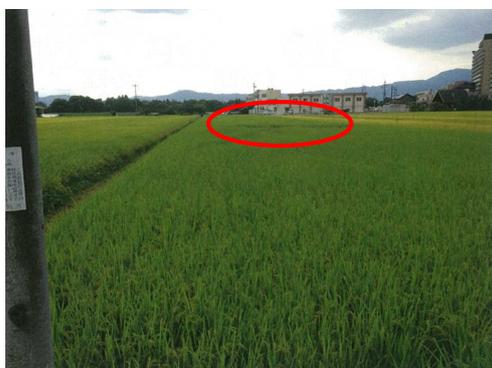
- ・落雷による停電により、第1段揚水機場緊急停止時に送水管の破裂事故が発生し、ほ場が陥没した。
- ・対象施設の概要  
草津用水第1段送水路 北側送水管路 PSHP φ1534

#### ■農地の陥没（遠景）

- ・改良区備蓄資材を使用  
鋳鉄管 φ1650 5m/本 特殊継手（Yスリーブ）2組
- ・掘削深さが3mとなるため、仮設土留め工を設置し、重機により破損したPC管を撤去
- ・鋳鉄管と継手により既設管と接続し、砂で埋戻しを行った。
- ・事故発生から7日間で復旧完了。7日目に送水再開。

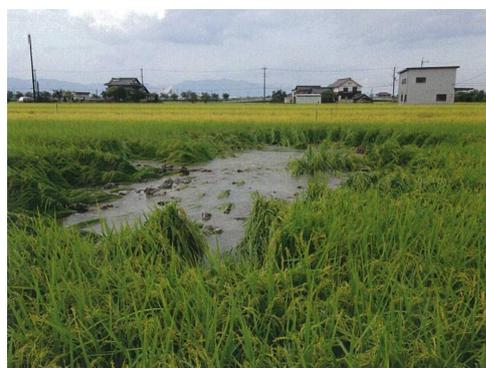
#### ■農地の陥没（近景）

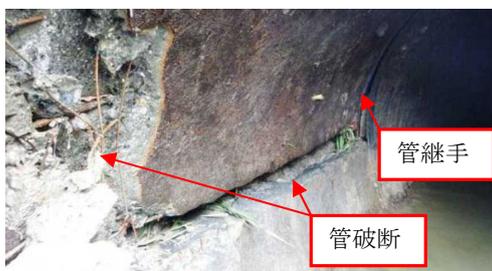
#### ■管破損状況（内側）

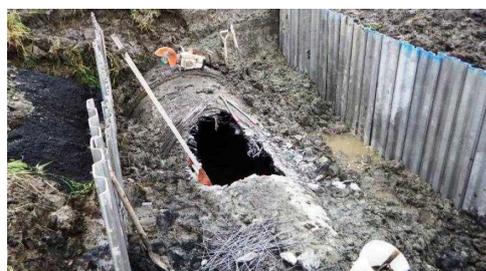
#### ■管破損状況（外側）

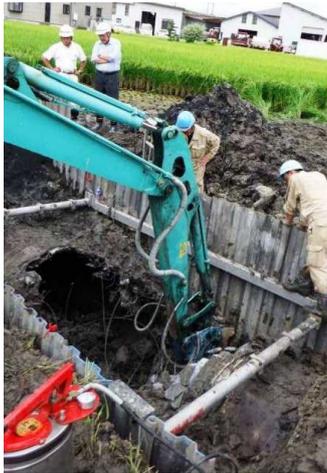
■管撤去状況

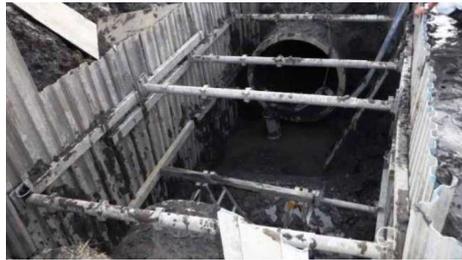
■管撤去完了

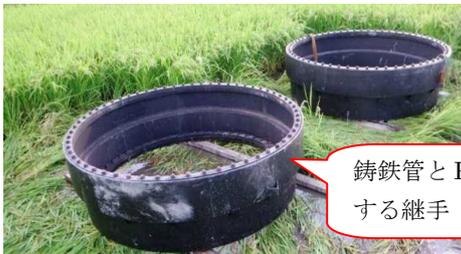
■管継ぎ手資材

鋳鉄管とPC管を接続する継手

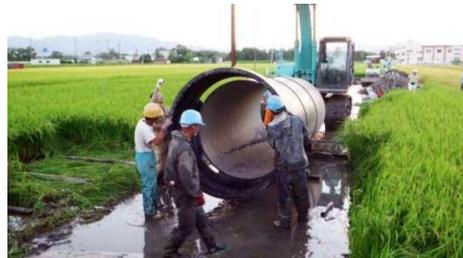
■管継手取付け状況

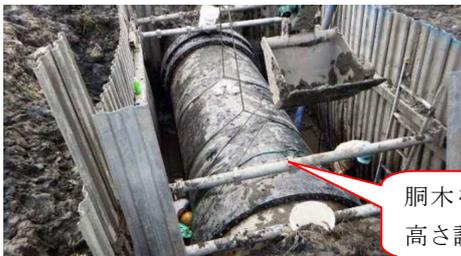
■管布設完了

胴木を設置し  
高さ調整

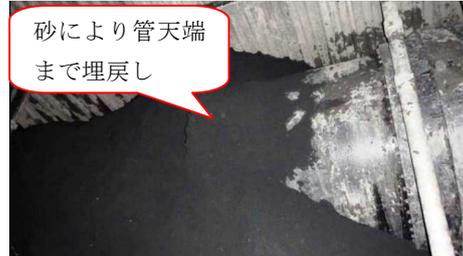
■管埋戻し状況

砂により管天端  
まで埋戻し

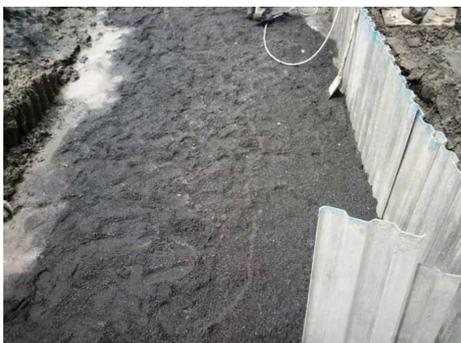
■管埋戻し完了
