送水管路の弁操作による管路の破損

(緊急復旧工事手法の事例)

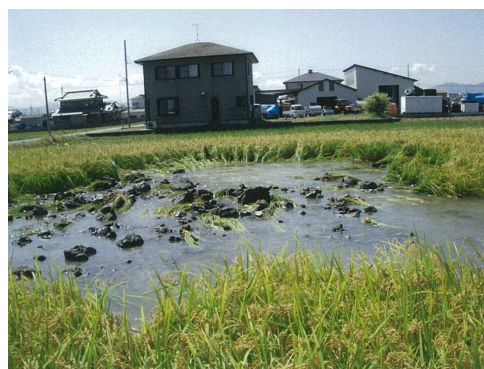
■ 農地の陥没（近景）

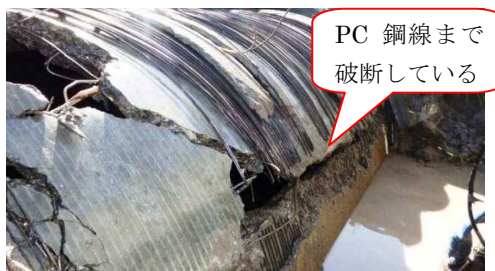
■ 管破損状況（近景）

- ・ パイプインパイプ工法で実施する北側管の管更生工事は、工事工期に余裕がないため、早急に対応しなければならない。
- ・ このため修繕工法は、工事工期優先で検討することとした。
- ・ 管補修資材の在庫について、各社問合せした結果は下記のとおり
  - ① 鋳鉄管メーカー 「管はあるが、継手はない。」
  - ② 補修継手メーカー 「製作に一ヶ月を要する。」
  - ③ 管補修メーカー 「内面バンドなら製作2日、現地2日」
 以上の回答から「内面ステンレス張付+継手バンド」で進めることとした。
- ・ しかし破断状態が確認されたところで、メーカーより PC 管の骨格がないことからステンレス張付工法では、水圧に耐えられないと判断し、ステンレス鋼管を挿入する工法に変更した。

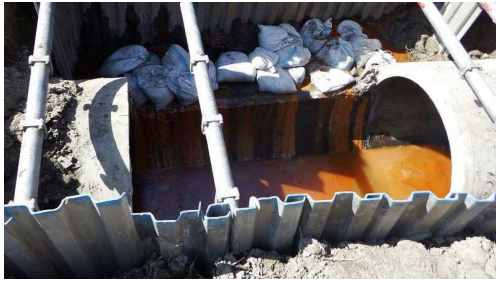
■破損管上部半管撤去

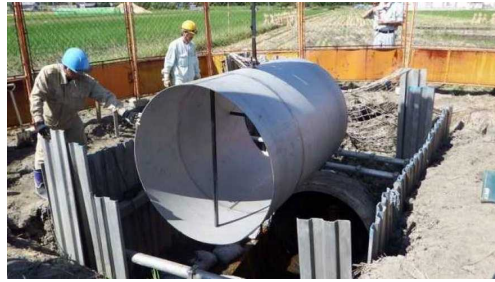
■鋼管釣り込み状況

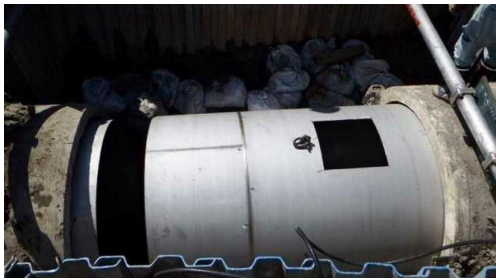
■鋼管設置完了

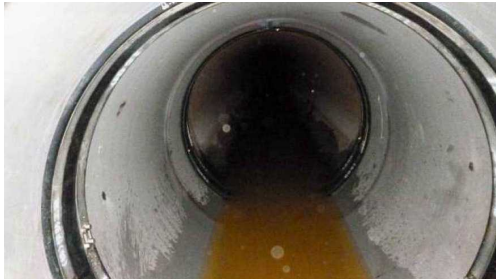
■内面バンド取付完了

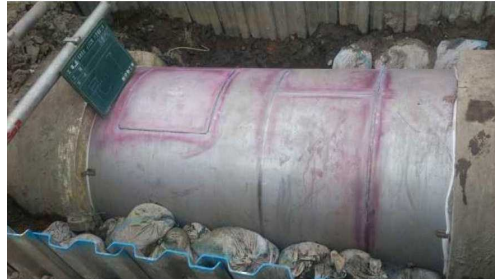
■管復旧完了

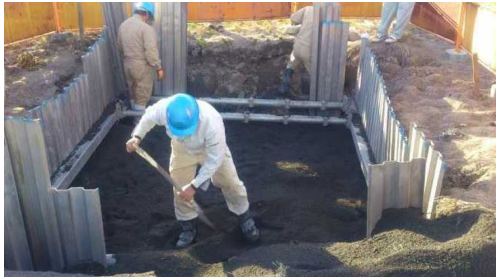
■埋戻し状況

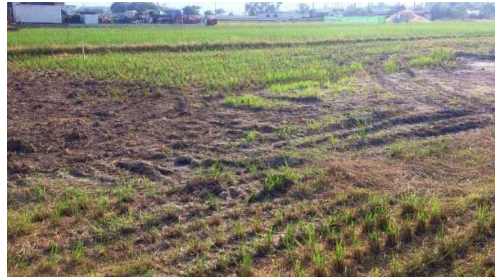
■復旧工事完了
