## 落雷による水管理施設機器の損傷を予備品により早期に復旧

(緊急復旧工事手法の事例)

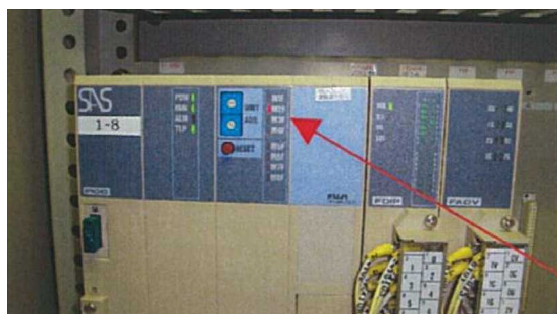
7月1日

PIOCにてFAOVカード  
の異常を表す警報点灯

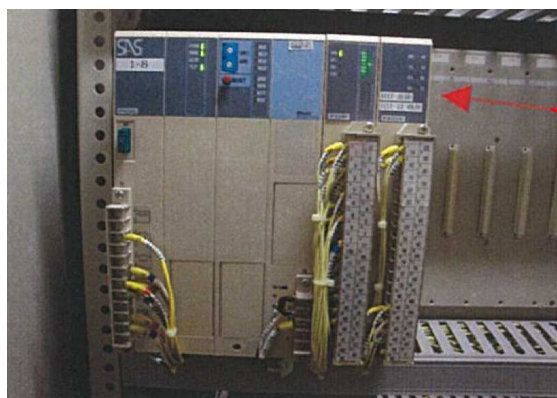
- ・現場では TM/TC 異常は復帰したが、中央の警報は復帰せず通信できない状況
- ・不具合部品が判別できないため、明日メーカーにて点検復旧作業を実施

予備品の FAOV カード  
に交換し復帰

- ・業者にて点検し TCC モジュールの故障と判断し、予備品と交換して「1-8号分土工」復帰

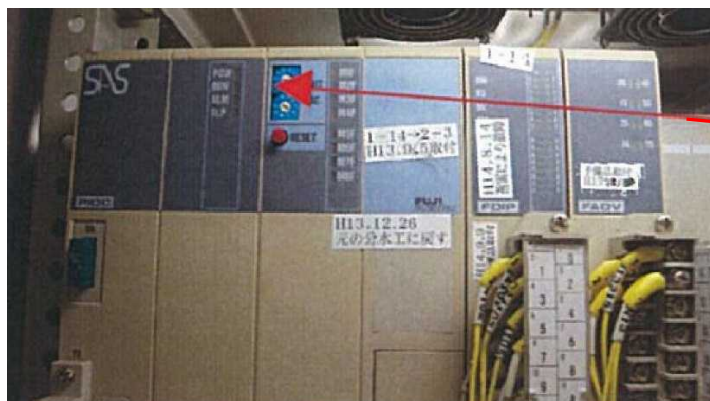
■ 「1-14号分水工」の状況

PIOC の電源が消灯しており、PIOC からそれぞれ交換していくと、FDIP・FAOV も故障と表示され、予備品と交換すると復帰

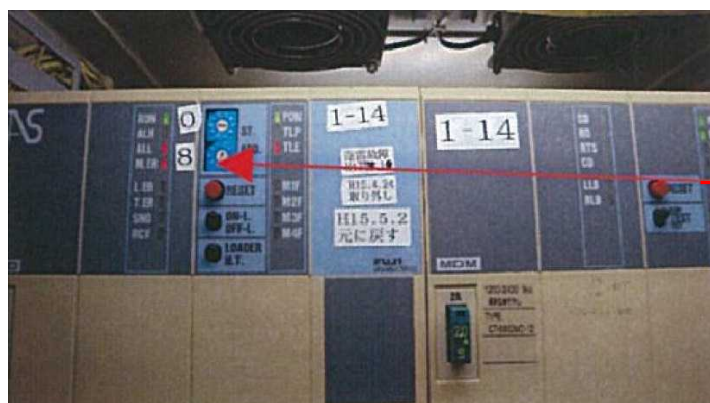
復帰はしたが、TM/TC 異常は解消せず。

- ・ 復帰はしたが、TM/TC 異常は解消せず、TCC の M.ER (MDM 故障) 警報が点灯しており、MDM 故障と判断し、予備品と交換するが復旧せず。
- ・ 原因が不明のため、明日メーカーにて点検復旧作業を実施

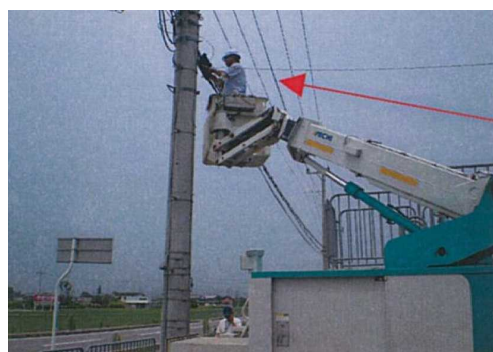
7月2日

メーカーの点検により、通信異常は NTT 回線に問題があることがわかり、NTT に復旧を依頼

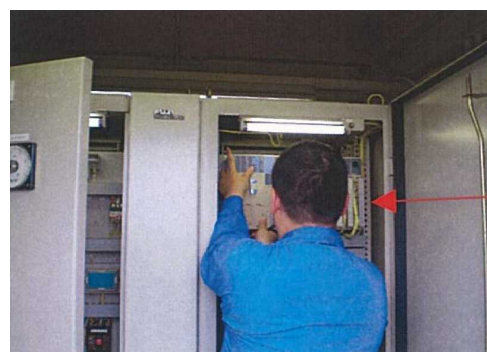
しかし、TM/TC 異常は解消せず、TCC モジュールと MDM モジュールを予備品と交換し復旧

- ・ 後日試験送水時に、流量調整計の流量が0表示であることが判明し、ディストリビュータを交換して完全に復旧した。
