水管橋空気弁の故障の対応

(緊急復旧工事手法の事例)

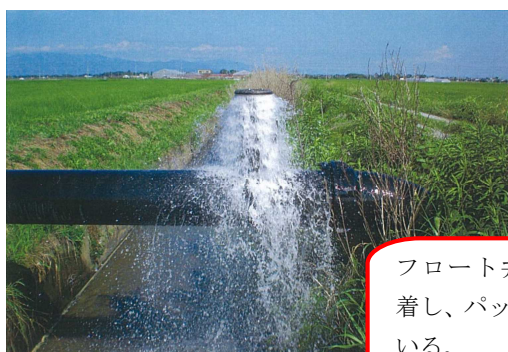
■空気弁漏水状況（遠景）

- ・現場巡回の際に水管橋空気弁より、漏水していることを発見
- ・フロート弁が傾いたまま固着し、パッキンが外れていることにより漏水が起きていることを確認

- ・弁体を分解してフロート弁パッキンを元の位置に戻し、弁体内部清掃後、組立てし止水を確認

- ・若干の傾きや経年による内部の変形等の影響で、フロート弁が正常に浮上できなくなっている恐れがあり、軽度の傾きでも作動し内面が粉体塗装された空気弁への取替えを検討

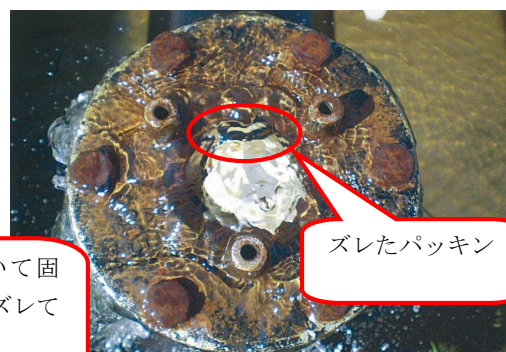
■空気弁漏水状況（近景）

フロート弁が傾いて固着し、パッキンがズレている。

ズレたパッキン

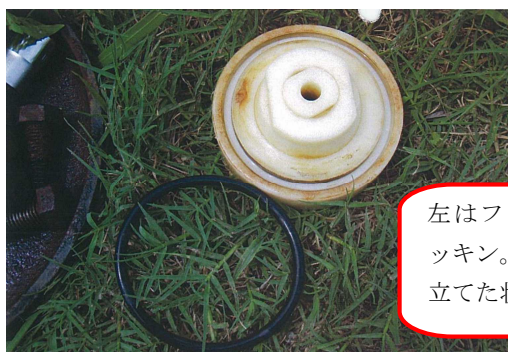
■空気弁分解整備

左はフロート弁体とパッキン。右はそれを組み立てた状態

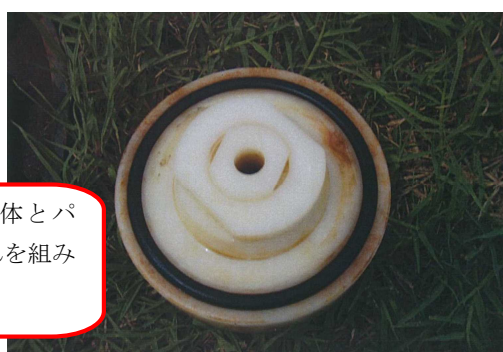
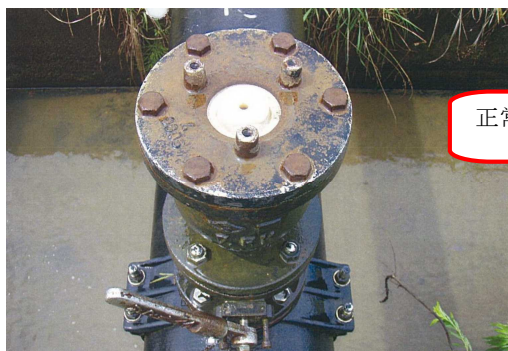
■フロート弁（パッキン取付後）

正常な止水状況
