## 送水路の内面バンドゴムの破損の対応

(緊急復旧工事手法の事例)

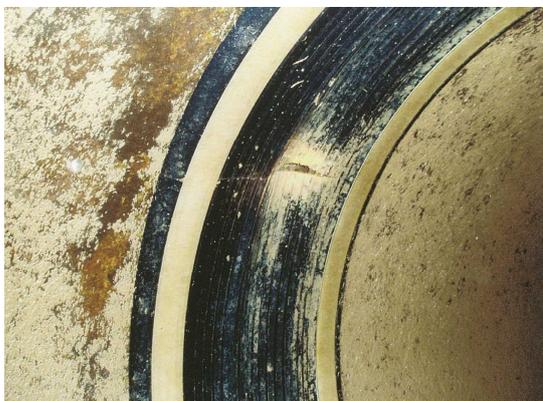
- ・半年前に施工した内面バンドについて、施工当初より漏水が確認されており、今回内部に入り確認を行ったところ、内面バンドのゴムが破損していることが判明
- ・施工業者に連絡を行い破損製品の復旧について、早急な対応を指示した。

#### ■内面バンド破損状況（遠景）

- ・当該送水管は年間を通じて通水しており、断水については関係機関との調整が必要なことから、3月の水路一斉清掃時に施工
- ・当面の対応として、水中ボンドにて応急処置を実施

- ・施工業者の提案では、外水圧に対応するために SUS 金網（幅 500mm）を内面に設置し、中間バンド2リングで補強する工法を採用

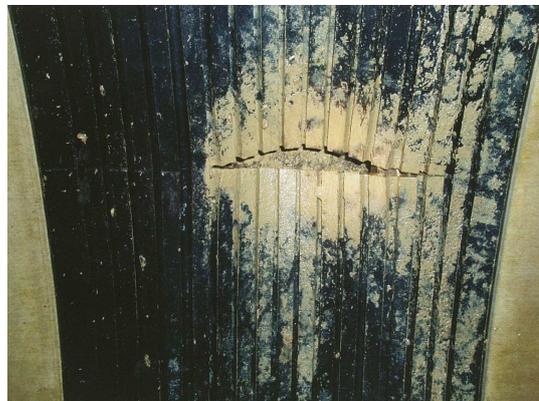
#### ■内面バンド破損状況（近景）

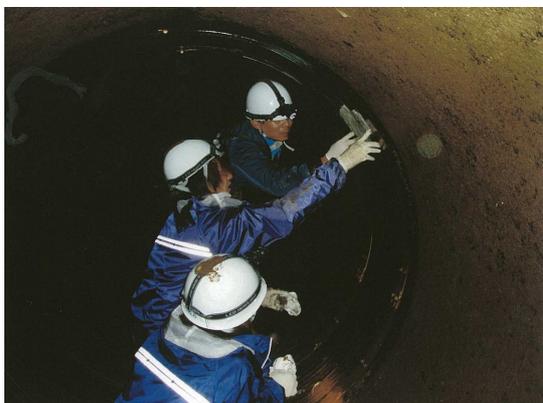
#### ■応急処置作業状況

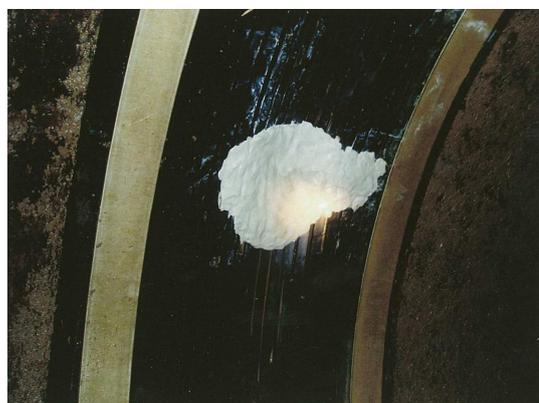
#### ■応急処置作業完了（水中ボンド）
