**流量変換器の異常を考慮した上での運転**

(リスクの高まった施設の重点監視の事例)

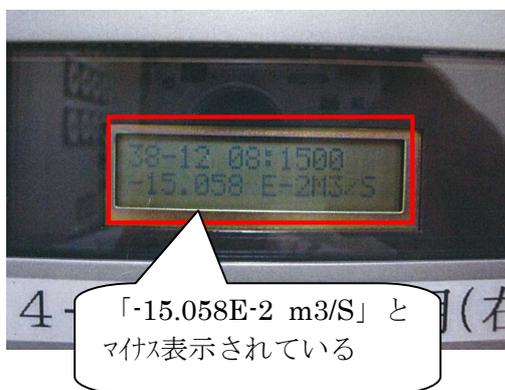
■ 流量計表示 (マイナス表示)

- ・バルブを全閉にしてゼロ調整を行い、自動運転に設定すると正常に立ち上がり圧力制御が正常に復帰
- ・しかし、その日の昼頃中央管理所にて確認を行うと、圧力制御でバルブも開いているが、流量が0で逆流ランプが点灯していることを確認
- ・現場にて確認すると、水は流れているが流量変換器がマイナス表示している状況

- ・数日前にもゼロ調整を行っており、流量変換器内部の故障と考えられる。
- ・マイナス表示については、圧力制御にて水を正常に送ることができるが、大きなプラス表示となると、バルブを閉めようとし水が遅れなくなってしまふ。
- ・ゼロ調整すれば一旦は復帰するが、再発する可能性も高いため注意を払いながら運転することとした。
- ・頻繁に再発するようであれば業者にて点検整備が必要と考えられる。

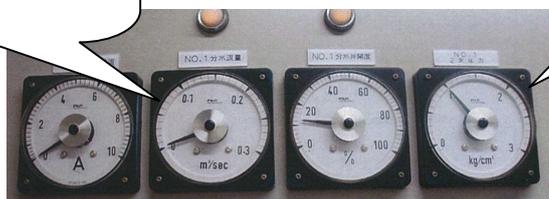
■ 各メーターの表示

実際は水が流れているのに変換器の数字を受けているため「0」を指している

圧力は設定どおりの数値を表示。今回は「1.0k」圧力制御正常作動
