頭首工土砂吐ゲート故障発報の回避による操作

(リスク軽減の施設操作方法の事例)

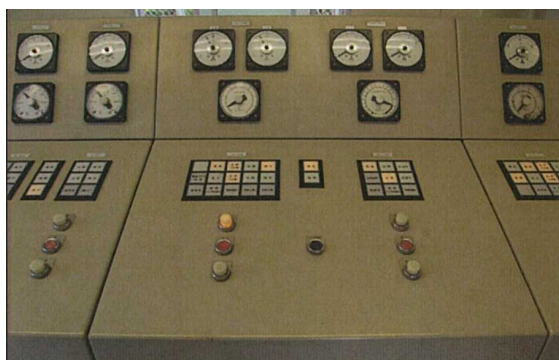
■土砂吐ゲート操作盤

- ・ 上段土砂吐ゲートのロープたるみ故障が発生
- ・ 下段土砂吐ゲートの下に土砂があるため故障が発生している。
- ・ 下段土砂吐ゲートを開けて、土砂を吐かせたいが、「たるみ故障」を検知しているため開操作ができない状況

- ・ ロープの「たるみ故障」を回避しないと開操作ができないため、シーケンスの改造を実施
- ・ 上段ロープのたるみ故障を検知するリレーを端子台からはずし、強制的に故障を回避する回路を作成して、疑似的に「たるみ故障」を解除させ、土砂吐ゲートを操作し土砂を吐いた
- ・ その後シーケンスの復旧作業を実施
- ・ 復旧後の異常なし
